03.03.2023

# Lernfall 03/2023: Fehlende Möglichkeit zum kontrollierten Entlasten

Lernfälle

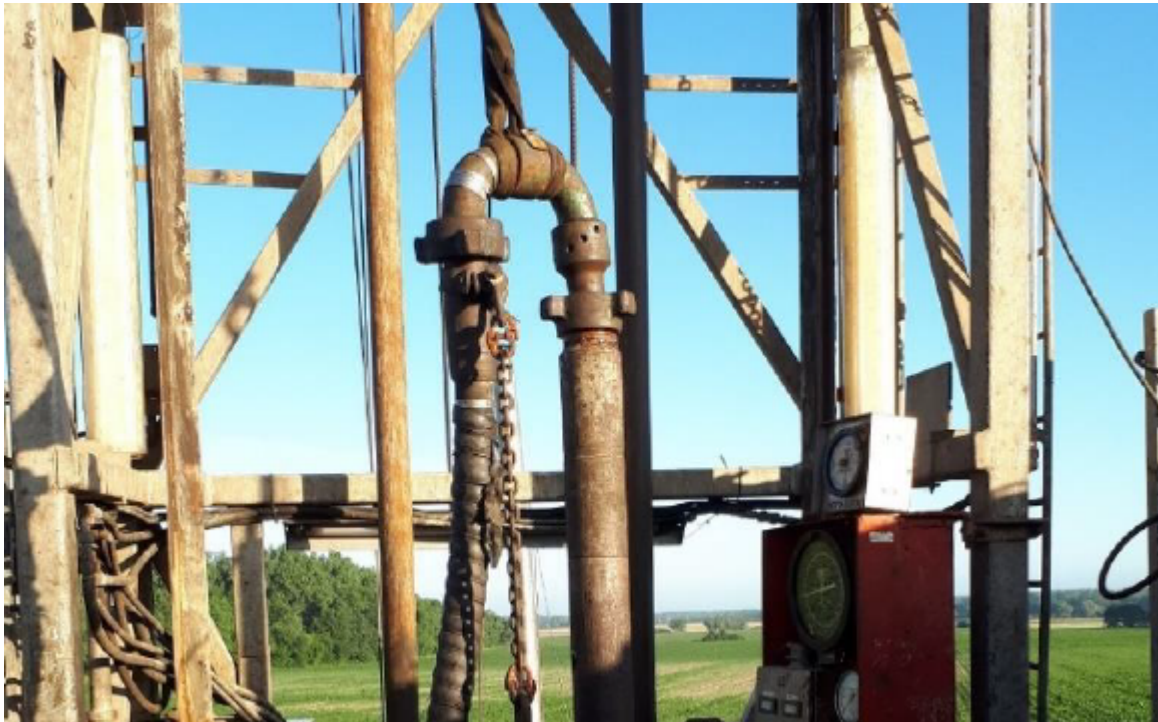
Im Rahmen der Vorbereitung zur Zementage wurden die notwendigen Leitungen installiert und in den abgefangenen Zementagestrang eingebunden. Im Anschluss sollten die obertägigen Leitungen vom Pumptruck bis zum Zementagestrang entlüftet und abgedrückt werden. Auf Grund einer fehlenden Möglichkeit zum kontrollierten Entlasten hat man sich vor Ort entschieden, die Entlüftung des HD Schlauches durch Lösen der Schlagmutter zwischen Schlauch und Bogenstück zu realisieren. In Verkettung mehrerer Umstände hat es dann dazu geführt, dass die Schlagmutter zweimal gelöst wurde und der Pumpoperator eine zu hohe Pumprate für das Entlüften gefahren hat. Im Ergebnis dieser Konstellation löste sich die Schlagmutter vom Bogenstück und es trat ein unkontrollierter Wasserstrahl aus. Dieser traf einen Mitarbeiter am Rücken und erzeugte eine Prellung.

- Der HD Schlauch war zum Zeitpunkt mit einer Kette gesichert.
- Fehlen einer Entlastungsmöglichkeit.

- Entlastungen, egal aus welchem Grund, werden grundsätzlich nicht über gelöste HD Kupplungen durchgeführt.

- Es ist sinnvoll bereits bei der Installation eine entsprechende kontrollierte Entlastungsmöglichkeit vorzusehen.
- Vorgehensweisen, auch wenn es sich um eine Servicefirma handelt, die in der Art durchgeführt werden, dürfen nicht akzeptiert werden und führen zum „ Stop the Job“.
