08.07.2022

# Lernfall 07/2022: Leitungsriss bei Drucktest

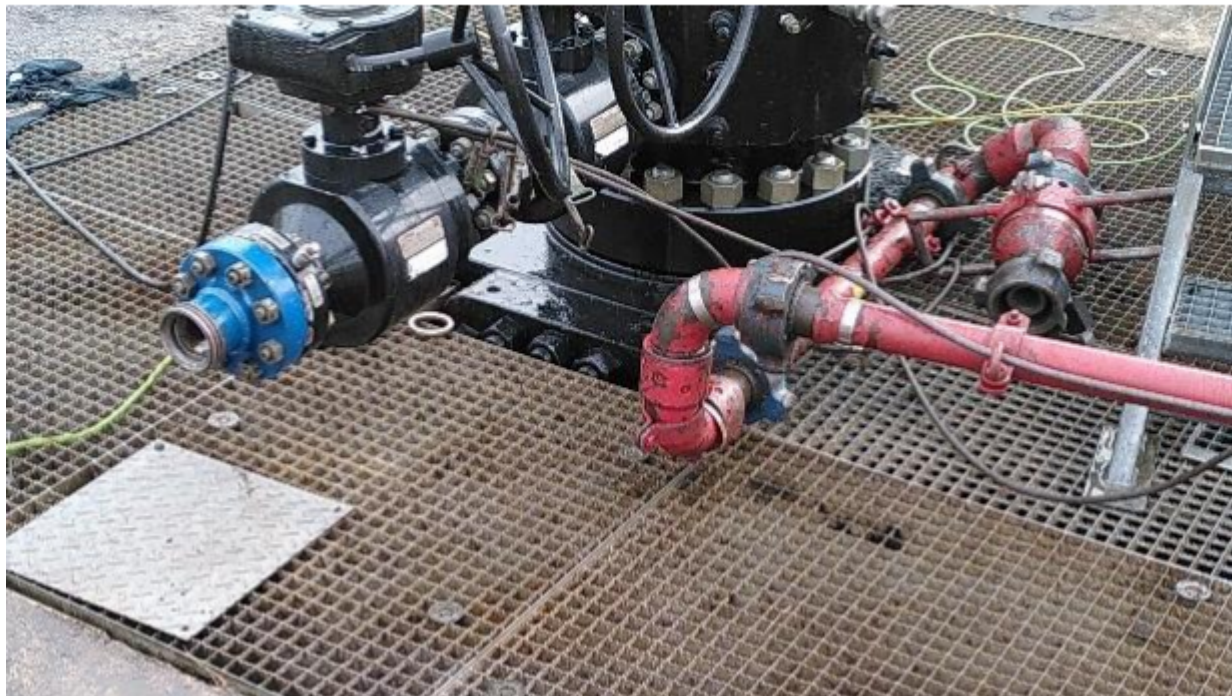
Am Bohrlochkopf einer Erdgasbohrung sollte eine Leitung angeschlossen werden, um die Bohrung mit Gas frei zu fördern. Der dafür notwendige Adapterflansch wurde bei der Erstmontage vergessen und kurz vor Beginn der Arbeiten per Taxi nachgeliefert. Beim Drucktest der Leitung mit Gas, ist die Verbindung vom Adapterflansches zur Leitung hin bei 230 bar gerissen. Die Leitung flog umher und wurde durch das Sicherungsseil zurückgehalten. Alle beteiligten Personen waren für den Drucktest von den Leitungen weit zurückgetreten und waren somit entfernt vom Gefahrenbereich.

Der Adapterflansch war vom Typ 1002 nicht 1502. Die Typen lassen sich miteinander verschrauben reißen aber bei Druckbeaufschlagung ab. Die Farbkodierung (blau) entsprach 1502, die eingeprägte, korrekte Bezeichnung 1002 wurde nicht geprüft. Die eingestanzte Bezeichnung wurde erst im Nachgang geprüft.

Bei Druckprüfungen bestehen weiterhin Gefahren auch wenn die Leitungen gesichert sind. 1002 Verbinder sind weiterhin bei manchen Servicefirmen im Einsatz eine genaue Prüfung der eingesetzten Teile also weiterhin dringend notwendig.
