# Mit Sicherheit zum Erfolg

## → Was ist passiert?

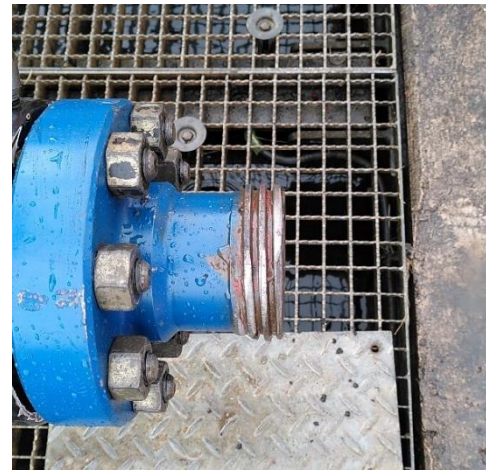
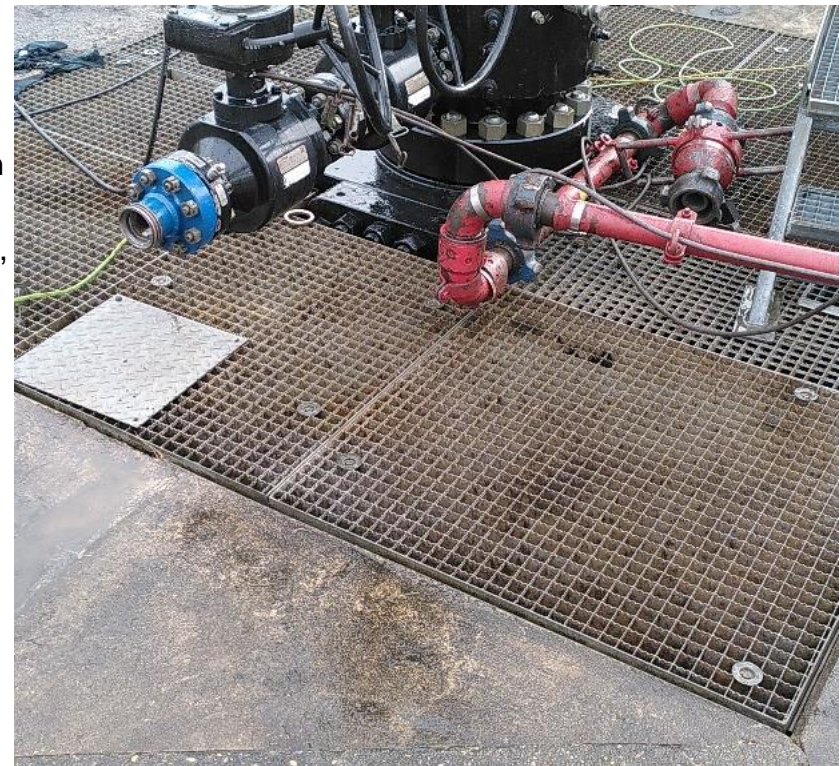
Am Bohrlochkopf einer Erdgasbohrung sollte eine Leitung angeschlossen werden, um die Bohrung mit Gas frei zu fördern. Der dafür notwendige Adapterflansche wurde bei der Erstmontage vergessen und kurz vor Beginn der Arbeiten per Taxi nachgeliefert. Beim Drucktest der Leitung mit Gas, ist die Verbindung vom Adapterflansches zur Leitung hin bei 230 bar gerissen. Die Leitung flog umher und wurde durch das Sicherungsseil zurückgehalten. Alle beteiligten Personen waren für den Drucktest von den Leitungen weit zurückgetreten und waren somit entfernt vom Gefahrenbereich.

Der Adapterflansch war vom Typ 1002 nicht 1502. Die Typen lassen sich miteinander verschrauben reißen aber bei Druckbeaufschlagung ab. Die Farbkodierung (blau) entsprach 1502, die eingeprägte, korrekte Bezeichnung 1002 wurde nicht geprüft. Die eingestanzte Bezeichnung wurde erst im Nachgang geprüft.

Bei Druckprüfungen bestehen weiterhin Gefahren auch wenn die Leitungen gesichert sind. 1002 Verbinder sind weiterhin bei manchen Servicefirmen im Einsatz eine genaue Prüfung der eingesetzten Teile also weiterhin dringend notwendig.
