→ Was ist passiert?

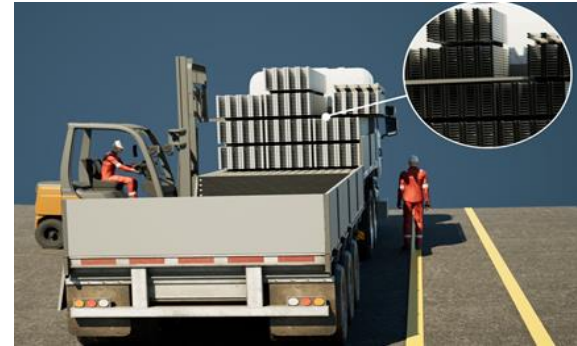
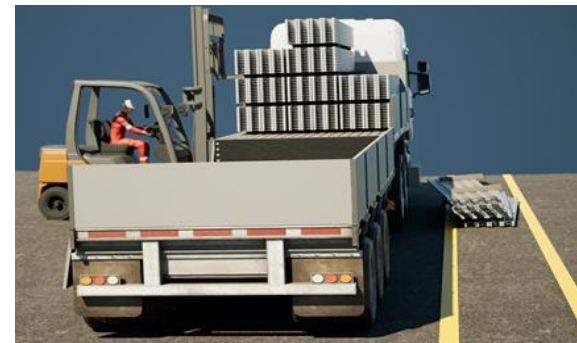
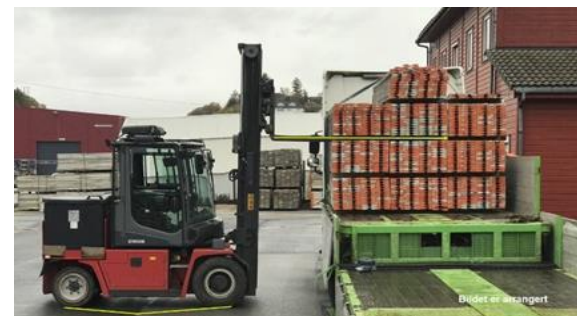
Beim Entladen von Gerüstmaterial von einem LKW schob die Gabel des Gabelstaplers die beiden oberen, äußersten Gerüstbündel, so dass sie vom LKW fielen. Die herabfallende Ladung traf den LKW-Fahrer, der sich ebenerdig auf der gegenüberliegenden Seite des LKW befand. Der Verletzte wurde kurz darauf ins Krankenhaus geflogen, starb aber am nächsten Tag.

- Die Gabel des Gabelstaplers schob die beiden oberen, äußersten Gerüstbündel vom LKW. Dies wurde durch einen geringen vertikalen Abstand zwischen den Gerüstbündeln und unebenem Boden an der Entladefläche verursacht.
- LKW-Fahrer befand sich im Gefahrenbereich „Line of fire“.
- Mangelnde Kommunikation zwischen den beteiligten Mitarbeitern.

- Führen von Tool Box Talk und Risikobewertung vor Beginn der Arbeiten mit allen beteiligten Mitarbeitern durchführen.
- Einrichtung sicherer Be- und Entladezonen.
- Sicherstellung, dass sich das beteiligte Personal während des Entladens / Beladens in einem sicheren Bereich befindet.
- Sicherstellung der Kommunikation, einschließlich Blickkontakt zwischen dem beteiligten Personal während der Arbeiten.
- Sicherstellung, dass Paletten hoch genug sind, damit die Gabel des Gabelstaplers auch auf unebenem Untergrund ausreichend Platz hat.
