## → Was ist passiert?

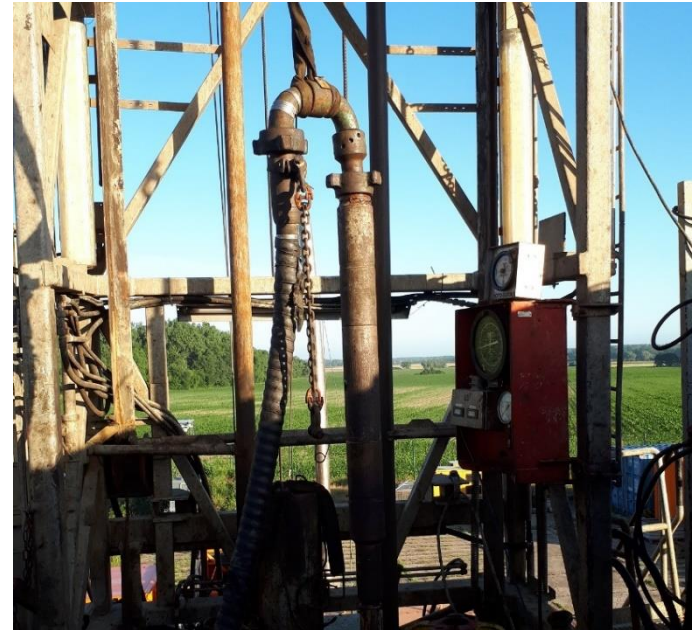
Im Ergebnis dieser Konstellation löste sich die Schlagmutter vom Bogenstück und es trat ein unkontrollierter Wasserstrahl aus. Dieser traf einen Mitarbeiter am Rücken und erzeugte eine Prellung.

- Der HD- Schlauch war zum Zeitpunkt mit einer Kette gesichert.
- Fehlen einer Entlastungsmöglichkeit

- Entlastungen, egal aus welchem Grund, werden grundsätzlich nicht über gelöste HD- Kupplungen durchgeführt.
- Es ist sinnvoll bereits bei der Installation eine entsprechende kontrollierte Entlastungsmöglichkeit vorzusehen.
- Vorgehensweisen, auch wenn es sich um eine Servicefirma handelt, die in der Art durchgeführt werden, dürfen nicht akzeptiert werden und führen zum „Stop the Job“.
