## Was ist passiert?

Vorbereitende Tätigkeiten zum Setzen von Steckscheiben am Lauge-Wasser Kühler.

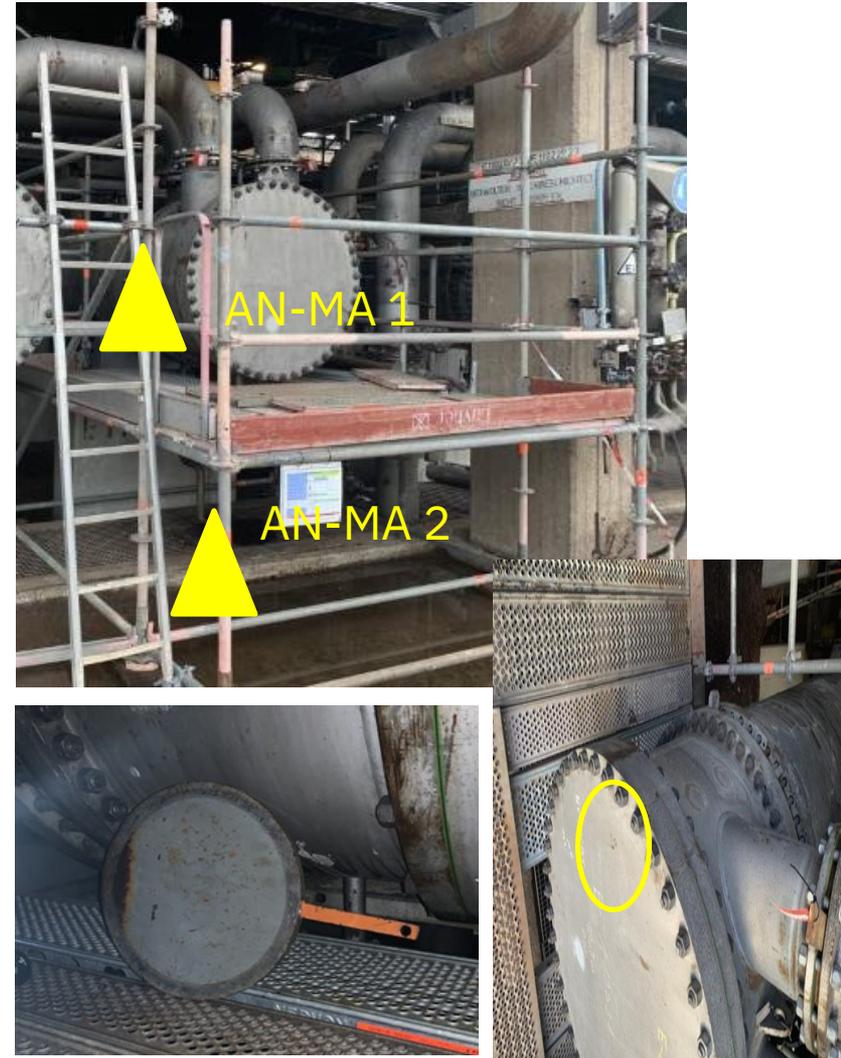
Mitarbeiter 1 lehnte die abgestellte Steckscheibe (5 kg) am Kühler an, um mit den Schraubarbeiten zu beginnen. Die Steckscheibe rutschte durch den ca. 2 cm breiten Spalt im Gerüstboden und traf die Finger des unter dem Gerüst arbeitenden Mitarbeiters 2 (ca. 1,20 m Fallhöhe).

- Art des Abstellens der Steckscheibe ermöglichte das Durchrutschen durch den Spalt.
- Gefährdung durch herabfallende Teile unterschätzt (geringe Arbeitshöhe, großes Arbeitsmaterial).
- Sind Rosten in Gerüstböden nur einseitig befestigt, lassen sie sich durch Krafteinwirkung verschieben.

- Kann ich die Arbeiten auf zwei Ebenen gleichzeitig sicher durchführen?
- Im Toolboxmeeting parallele Arbeiten absprechen.
- Mit dem Unerwarteten rechnen (was wäre wenn?), auch durch kleine Spalten kann etwas herunterfallen.
