Lernfall 02/2022: Hebearbeit mit Krantechnik

Lernfälle

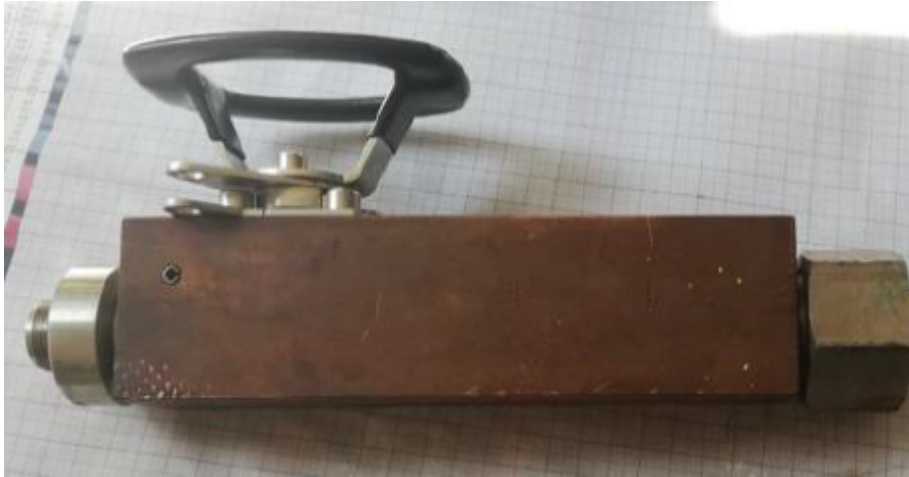
Beim Aufbau einer Wireline Hochdruckschleuse auf den Kavernenkopf wurde ein beheizter Druckaufnehmer an der Handarmatur durch die Schleuse erfasst und stark beschädigt. Dabei wurde das Zapfengewinde (1/2“ NPT) des Adapters, der in das Gehäuse der Handarmatur eingeschraubt wird, so stark verbogen, dass das Zapfengewinde riss. Aufgrund der im Vorfeld stattgefundenen obertägigen Rückbauarbeiten war das Mastervalue (Hauptabsperrrarmatur zur Bohrung) des Kavernenkopfes geschlossen und der Kavernenkopf selbst war drucklos.

Die Schleuse wurde im Kavernenkeller abgestellt, ohne ein Hilfsgerüst aufzubauen, welches den Kavernenkopf einschließlich der daran verbauten Sensorik geschützt hätte. Beim Hochziehen der Schleuse wurde verstärkt darauf geachtet, keine Leitungen im Bohrkeller zu berühren, dabei wurde der restliche Teil der Schleuse entlang des Kavernenkopfes außer Acht gelassen.

Vor Hebearbeiten mit Krantechnik sollen kritische Bereiche von zum Beispiel gastechnischen Einrichtungen ausreichend geschützt und eventuelle andere Risiken für eine sichere Hebearbeit berücksichtigt und vermieden werden.
