# Lernfall 06/2025: Schnellwechsler geht von alleine auf

Lernfälle

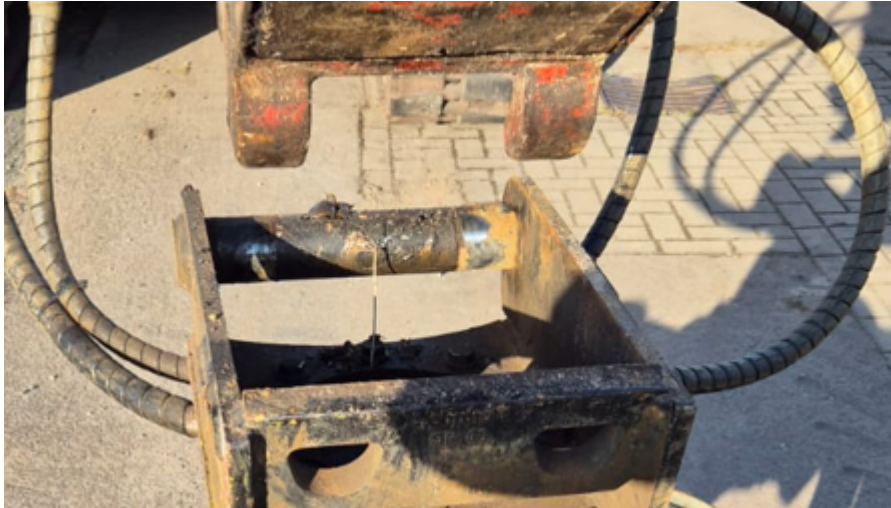
Beim Baggereinsatz löste sich die Verriegelung des Schnellwechslers selbstständig, dabei ist der Sortiergreifer heruntergefallen. Es gab keinen Personenschaden, da sich niemand im Gefahrenbereich aufhielt.

- Das Gewinde vom Verriegelungszyylinder ist ausgerissen.
- Dadurch konnten die Verriegelungsbolzen zurückwandern und entriegeln. (Typ des Schnellwechslers: PC 88 F10321)

- Verriegelungszyylinder, Zwischenstange mit Auge und Sichtstange des Schnellwechslers wurden erneuert.
- Weitere Bagger mit derselben Schnellwechsellvorrichtung wurden kontrolliert.
- Der Vorfall wurde in Sicherheitsgesprächen thematisiert (sich nicht im Schwenkbereich des Baggers und sich nicht unter schwebenden Lasten sich aufhalten).
