Lernfall 06/2025: Schnellwechsler geht von alleine auf

Lernfälle

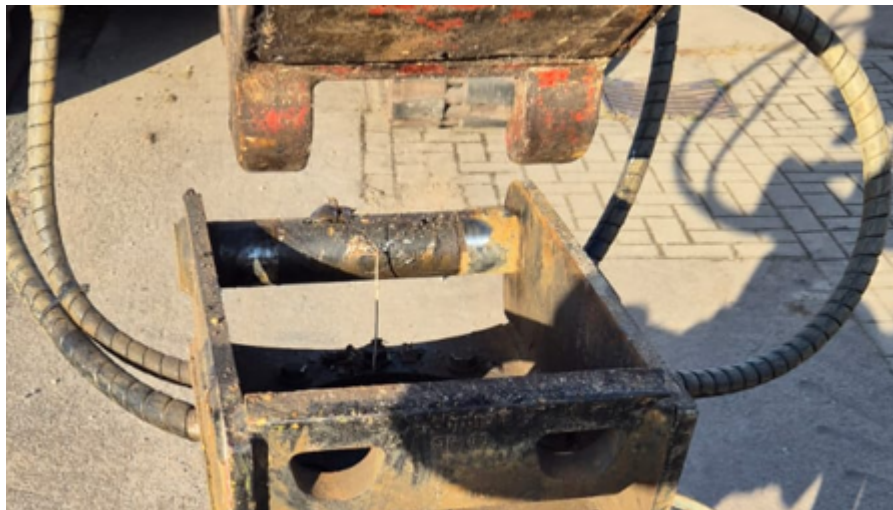
Beim Baggereinsatz löste sich die Verriegelung des Schnellwechslers selbstständig, dabei ist der Sortiergreifer heruntergefallen. Es gab keinen Personenschaden, da sich niemand im Gefahrenbereich aufhielt.

- Das Gewinde vom Verriegelungszyylinder ist ausgerissen.
- Dadurch konnten die Verriegelungsbolzen zurückwandern und entriegeln. (Typ des Schnellwechslers: PC 88 F10321)

- Verriegelungszyylinder, Zwischenstange mit Auge und Sichtstange des Schnellwechslers wurden erneuert.
- Weitere Bagger mit derselben Schnellwechselvorrichtung wurden kontrolliert.
- Der Vorfall wurde in Sicherheitsgesprächen thematisiert (sich nicht im Schwenkbereich des Baggers und sich nicht unter schwebenden Lasten sich aufhalten).
