Mit Sicherheit zum Erfolg

→ Was ist passiert?

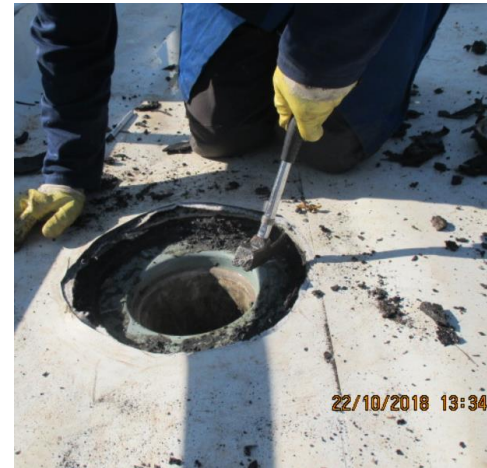
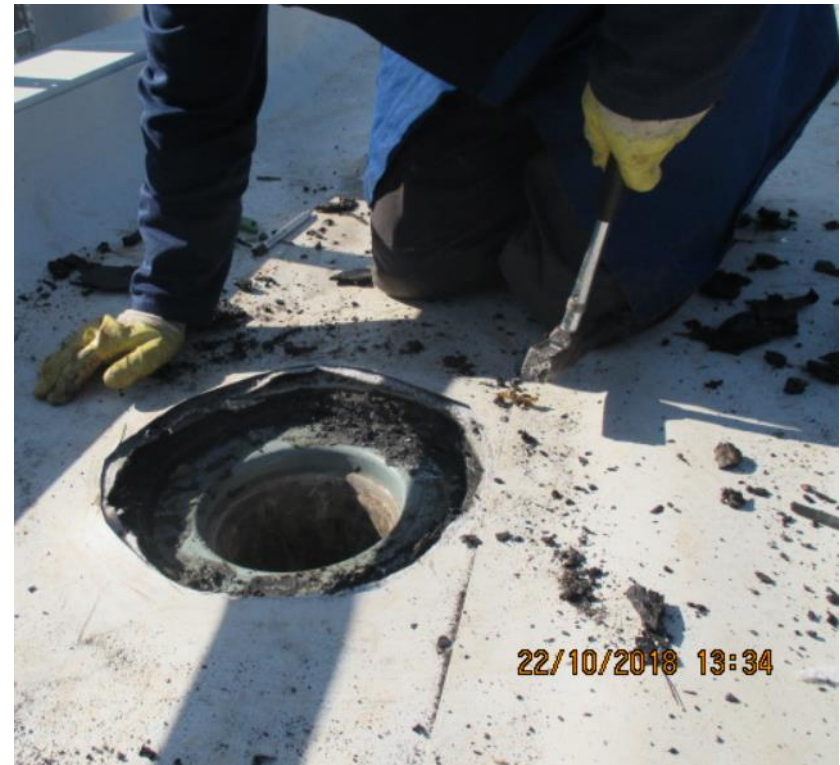
Der Verletzte war dabei die Öffnung des Dachgullies freizuräumen, um den neuen Gullieinsatz einzusetzen. Dazu benutzte er einen Dachdeckerhammer zum Aufschlagen der vorhandenen Bitumenbahn. Beim Aufschlagen des Randbereiches schlug er sich mit dem Spitzteil des Hammers in das linke Knie.

Unachtsamkeit kurz vor der Mittagszeit.
Zeitdruck. Falscher Einsatz bzw. falsches Arbeitsmittel. Fehlende PSA (Knieschützer).

- › Unterweisung Mitarbeiter / Kontraktoren über richtigen Einsatz Arbeitsmittel und PSA
- › Empfehlung Optimierung Werkzeugeinsatz (z.B. Hammer + Meißel, Elektromeißel)
- › Empfehlung Verbesserung Knieschutz
