# Mit Sicherheit zum Erfolg

## → Was ist passiert?

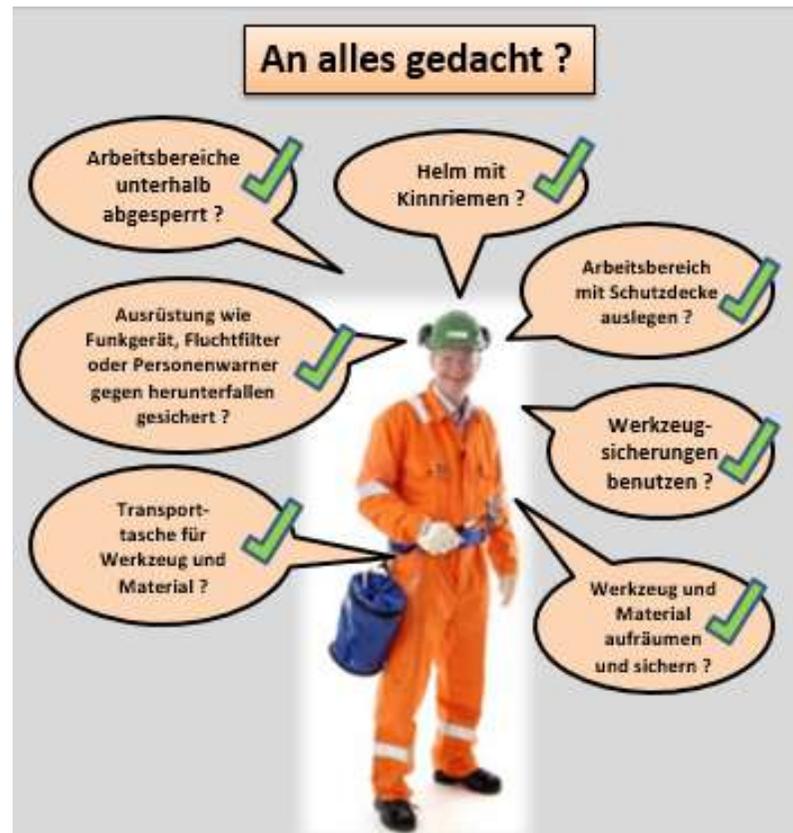
Beim Ausbau des Katalysators hat sich das Funkgerät eines Mitarbeiters (Atemschutzaufsicht), der sich außerhalb des Behälters befand, aus der vorderen Latztasche gelöst. Dabei ist das Funkgerät durch das Mannloch aus einer Höhe von 8 Metern in den Tank gefallen.

Ein Mitarbeiter einer Reinigungsfirma, der einen Chemikalienschutzanzug trug, arbeitete unten im Tank. Aufgrund des Schutzanzuges trug er keinen Helm. Das Funkgerät schlug ca. 1 Meter hinter dem am Boden arbeitenden Mitarbeiter ein. Es gab keinen Personenschaden.

Das Funkgerät war nicht richtig in der Latztasche des Mitarbeiters gesichert und ist in den Tank gefallen. Mannloch war nicht als Gefahrenbereich gekennzeichnet.

Es muss darauf geachtet werden, dass bewegliche Teile bei Arbeiten stets gut gesichert sind. Auf einen geeigneten Kopfschutz, auch wenn ein Chemikalienanzug getragen wird, sollte nicht verzichtet werden. Gefahrenbereiche sollten gekennzeichnet und gesichert werden.
