## Mit Sicherheit zum Erfolg

### → Was ist passiert?

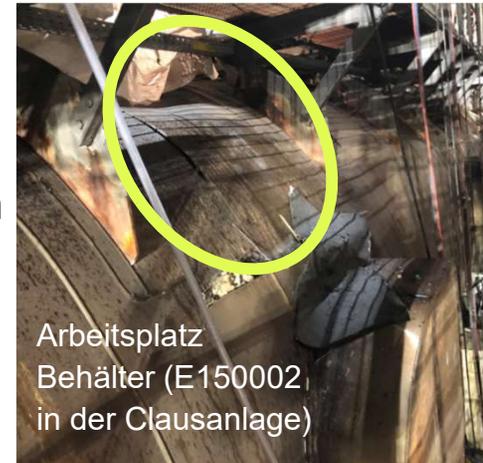
Ein Schweißer arbeitete ohne jede Fallsicherung auf einem Behälter (potentielle Fallhöhe 7m). Die Aufsichtsperson hat die Situation nicht registriert. Ein dazukommender Kollege hat sofort eingegriffen und die Arbeit gestoppt.

Arbeitsplatz  
Behälter (E150002  
in der Clausanlage)

- Bei nicht optimalem Arbeitsumfeld versuchen wir oft, uns schnell selbst zu helfen. Doch sind die gewählten Mittel und Wege nicht immer zielführend.
- Mitarbeiter und Aufsichtsperson sind verantwortlich, eine sichere Arbeitsdurchführung umzusetzen.
- Ein Verstoß gegen Life Saving Actions ist dabei immer zu verhindern
- Ein sachlich-überlegter Entscheidungsstil und „langsames“, bewusstes Denken helfen, uns richtig zu justieren.

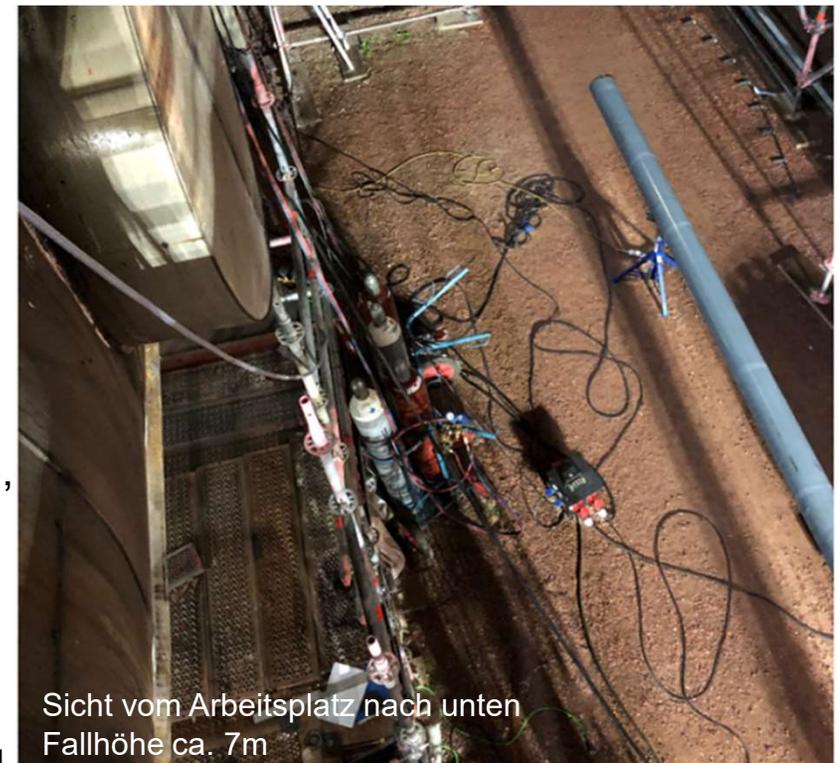
Nicht beachten von Vorschriften. Da kein Gerüst montiert war, hat sich die Person ungesichert in Gefahr begeben.

Sicht vom Arbeitsplatz nach unten  
Fallhöhe ca. 7m
