Mit Sicherheit zum Erfolg

→ Was ist passiert?

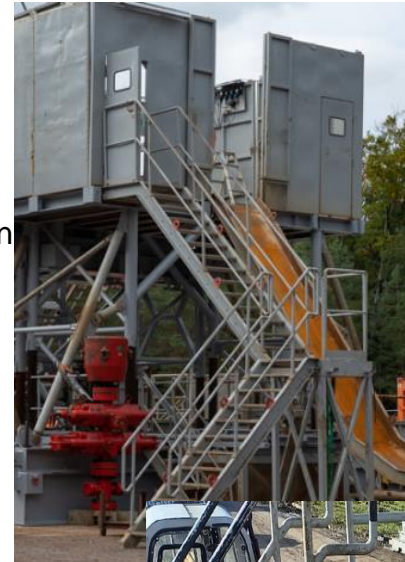
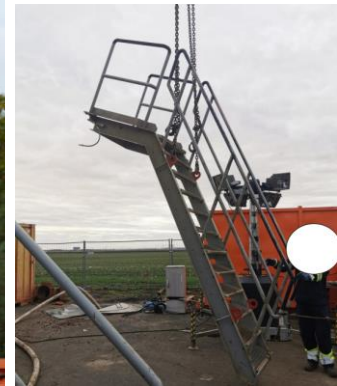
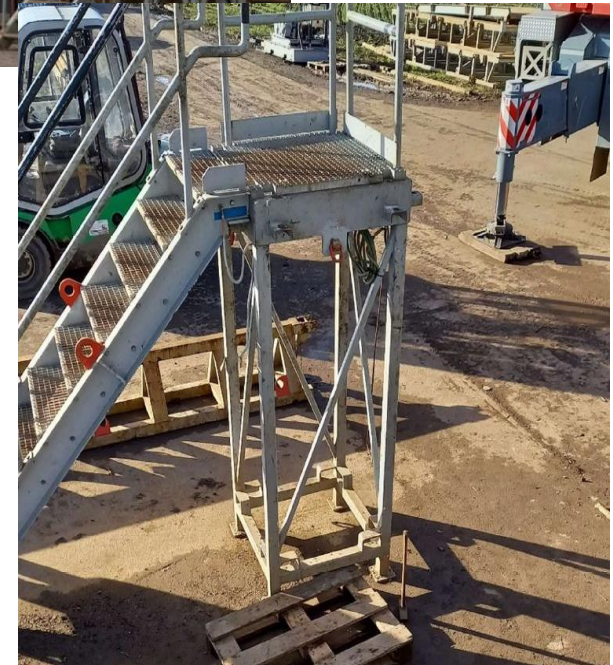
Im Zuge des Abbaus einer Workover-Anlage an einer Kaverne war es erforderlich, auch die Zugänge zur Arbeitsbühne zurückzubauen. Ein Mitarbeiter stürzte vom Treppenturm der Anlage und verletzte sich stark.

Zur Demontage des oberen Treppenteiles wurden zwei Kettenstränge des Kranes an die vorgesehenen oberen Anschlagpunkte der Treppe durch den Verunfallten angeschlagen. Danach hat er den Gefahrenbereich verlassen und wollte die Last durch die zuvor angebrachte Longe führen. Beim erstmaligen Anheben ließ sich die Treppe jedoch nicht aus den Aufnahmepunkten führen.

Aus diesem Grund ist der Verunfallte erneut auf den Treppenturm gestiegen und versuchte den Freigang der Treppe durch Krafteinwirkung über die Geländer Holme zu erreichen. Der zweite Mitarbeiter war zu diesem Zeitpunkt damit beschäftigt, den Ablageort der Treppe vorzubereiten. Durch das plötzliche Freiwerden der Treppe hat der Verunfallte das Gleichgewicht verloren und ist vom Treppenturm abgestürzt.

- Grundsätzlich sind die Richtlinien für Höhenarbeitsplätze einzuhalten und die erforderlichen Absturzsicherungen zu benutzen.
- Gerade in der Phase Umbau sollten neu entstehenden Gefahrenbereich erkannt werden und Probleme sind im Team abzusprechen und nicht im Alleingang zu bewältigen.
- Die Abteilung Technik hat die Verriegelung der Treppentürme neu konstruiert und setzt die Maßnahme sukzessive an allen Anlagen um.
