Mit Sicherheit zum Erfolg

→ Was ist passiert?

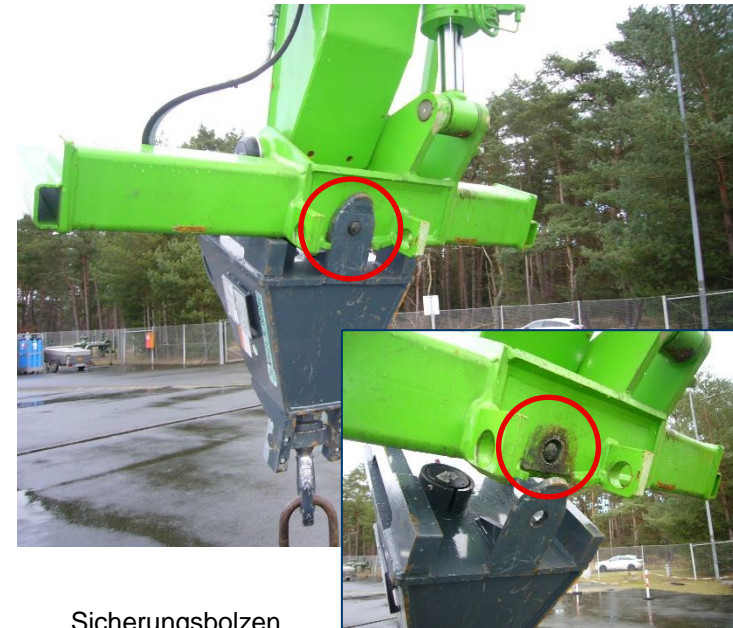
Bei einem gemieteten Rotorstapler wurde ein für die Tätigkeit notwendiger Anbauhaken angehängt. Dieser wird über einen Schnellwechsler, der über einen Bolzen gesichert wird, installiert. Der Bediener drückt dazu einen Joystick, der über einen Induktivgeber mit Hauterkennung eine Freigabe zum Öffnen und Schließen des Bolzens erteilt. Durch unbeabsichtigtes bedienen (mit dem Unterarm) des Joysticks wurde der Sicherungsbolzen geöffnet. Dies hätte durch den im Joystick vorhandene Induktivgeber verhindert werden müssen. Der Anbauhaken rutschte aufgrund des geöffneten Sicherungsbolzens ab und hing frei im Staplermast.

Sicherungsbolzen
geschlossen

Sicherungsbolzen geöffnet

Durchführung einer Unfalluntersuchung in Zusammenarbeit mit dem Vermieter. Die Induktivgeber typengleicher Stapler wurden überprüft und kein weiterer Defekt festgestellt.

Der defekte Induktivgeber am betroffenen Stapler wird umgehend ausgetauscht.

Der Vermieter erstellt eine Arbeitsanweisung, die besagt, dass die Sicherheitstechnik der Mietgeräte bei Übergabe an den Kunden überprüft wird.

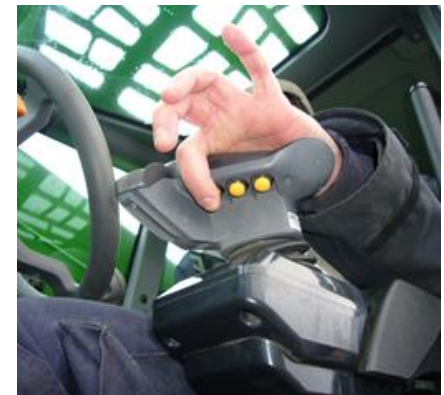
Nach einer Überprüfung durch den Vermieter stellte sich heraus, dass der Induktivgeber im Joystick des Staplers defekt ist.

Induktionsschalter mit Hauterkennung
gegen unbeabsichtigtes Bedienen
