Mit Sicherheit zum Erfolg

→ Was ist passiert?

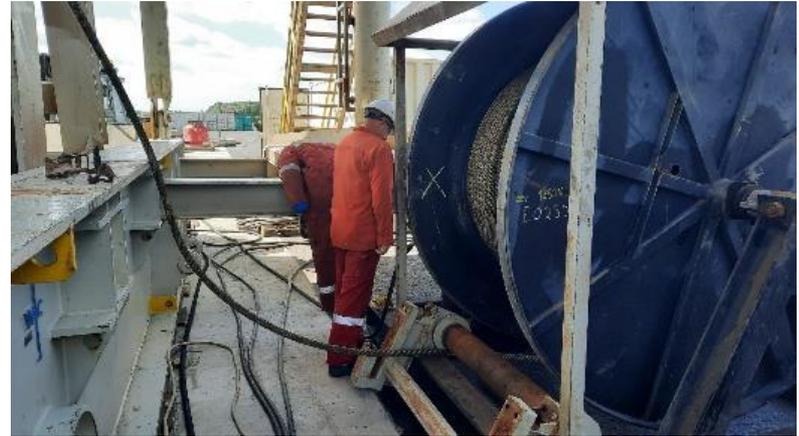
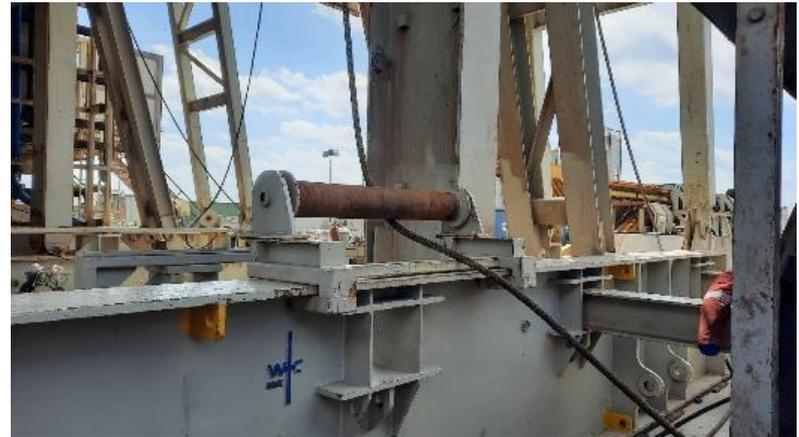
Ein Mitarbeiter verletzte sich während des Zurückziehens des Fahrseiles.

In Vorbereitung auf das Zurückziehen des Fahrseils mit Hilfe der Reserveseiltrommel, wurde ein Funktionstest der Reserveseiltrommel durchgeführt. Während des Funktionstests (nur Überprüfung der Luftzufuhr) löste sich die noch nicht gesicherte Umlenkvorrichtung (sollte im Anschluss gesichert werden) vom Unterbauträger und traf den Mitarbeiter von hinten am rechten Bein.

Obwohl es sich hier um einen langjährigen erfahrenen Mitarbeiter handelt, die nächsten Aufgaben im Vorfeld besprochen wurden, wurde ohne Arbeitserlaubnis, somit ohne Freigabe eine Funktionskontrolle durchgeführt. Die Einhaltung der Prozesse ist zwingend erforderlich.
