Mit Sicherheit zum Erfolg

→ Was ist passiert?

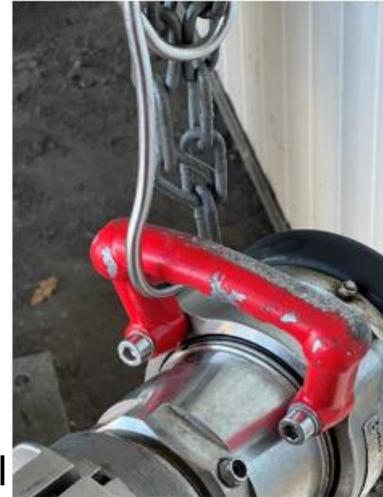
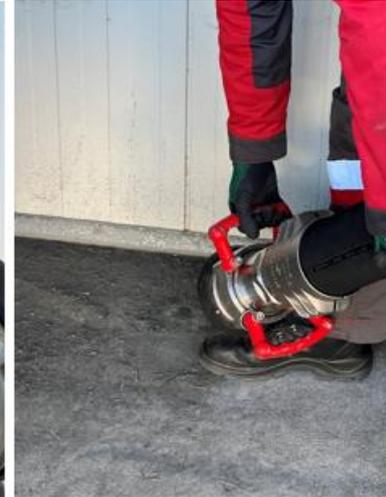
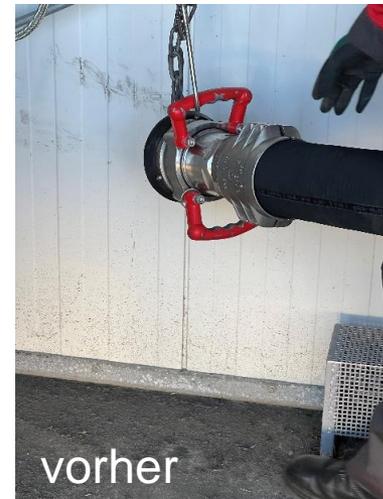
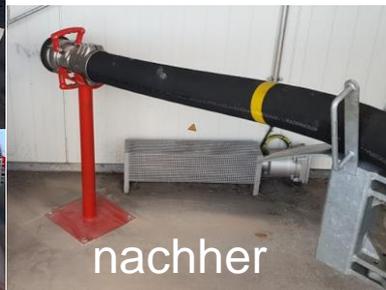
AN Mitarbeiter wollte nach dem Entladen des TKWs den Verladeschlauch in seine Ruheposition legen. Dabei rutschte die Trockenkupplung vom Haken und traf den AN Mitarbeiter am Mittelfuß.

Die Halterung wurde erst nach dem Projekt als Hilfsmittel angebracht, da der Schlauch sehr schwer ist. Sie war aber für diesen Einsatz nicht optimal.

Aufstellung eines Bocks, um den schweren Schlauch mit Kupplung zu tragen.
