→ Was ist passiert?

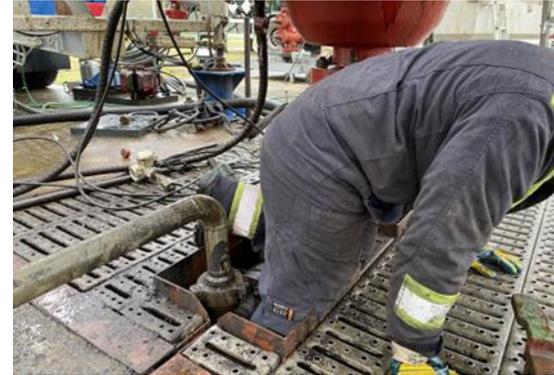
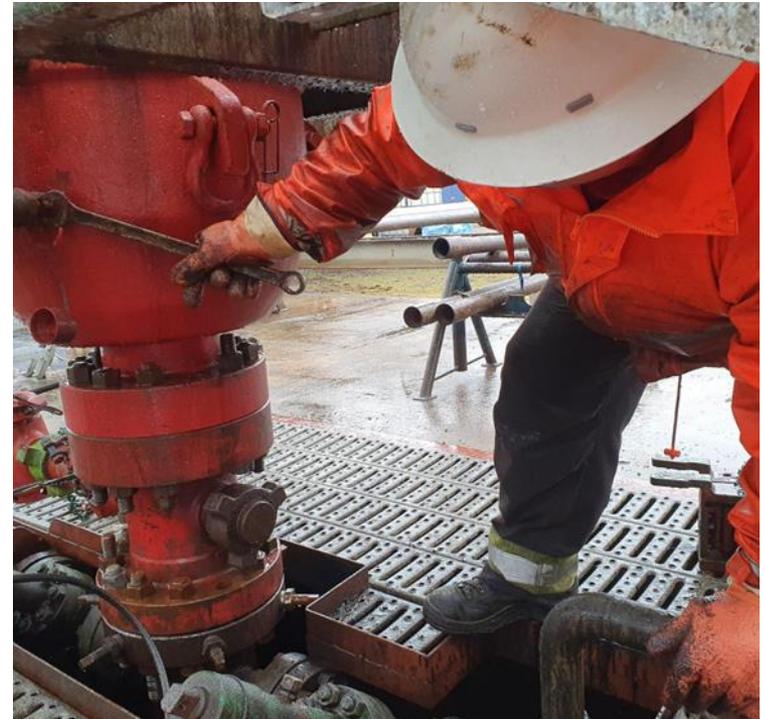
Im Rahmen von Workoverarbeiten mittels Winde führte ein Kontraktormitarbeiter Montagetätigkeiten durch. Als er damit beschäftigt war eine Schraube festzuziehen, rutschte er mit dem Schlüssel ab und verlor durch unsicheren Stand das Gleichgewicht. Er rutschte mit dem rechten Bein durch eine Öffnung in der Abdeckung des Bohrkellers und zog sich dabei eine schwere Prellung am Oberschenkel zu.

- Standsicherheit war nicht gegeben
- Öffnung in der Abdeckung war zu groß
- Der Mitarbeiter hat anscheinend die Gefährdung nicht richtig eingeschätzt
- Safety Talk wurde nicht / unzureichend durchgeführt

- Unterweisung der MA bezüglich Erkennen von Gefahren und „Stop-the-Job-Authority“
- Prüfen, ob eine technische Lösung umgesetzt werden kann (z.B. kleine „Brücke“)
- Prüfen aller Bohrkellerabdeckungen auf Durchtrittssicherheit und ggf. abdecken
