# Mit Sicherheit zum Erfolg

## → Was ist passiert?

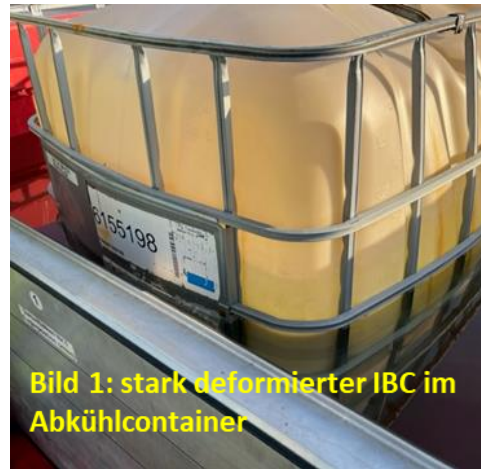
Ein IBC mit Scavenger (Sauerstoffbinder) im Gefahrstofflager hat sich erhitzt und es erfolgte eine Ausgasung.

Bild 1: stark deformierter IBC im Abkühlcontainer

- Vorfalluntersuchung wurde durchgeführt.
- Prüfung der Gefahrstofflager durch externe Sachverständige
- Prüfung der IBC und Gefahrstoffe im Betrieb, überarbeiten der Betriebsanweisungen und Aufnahme von Prüffristen in die Terminverfolgung
- Schulung, Betriebsanweisungen, Umgang mit Gefahrstoffen

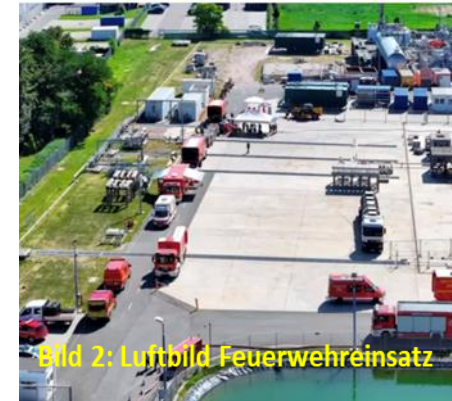
Bild 2: Luftbild Feuerwehreinsatz

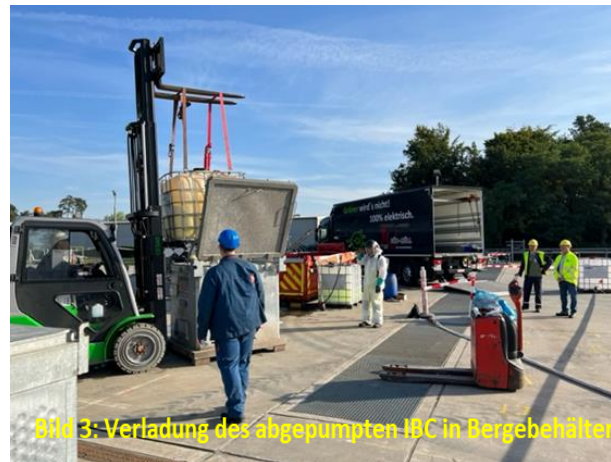
Bild 3: Verladung des abgepumpten IBC in Bergebehälter
