Was ist passiert?

Ursache für den Unfall

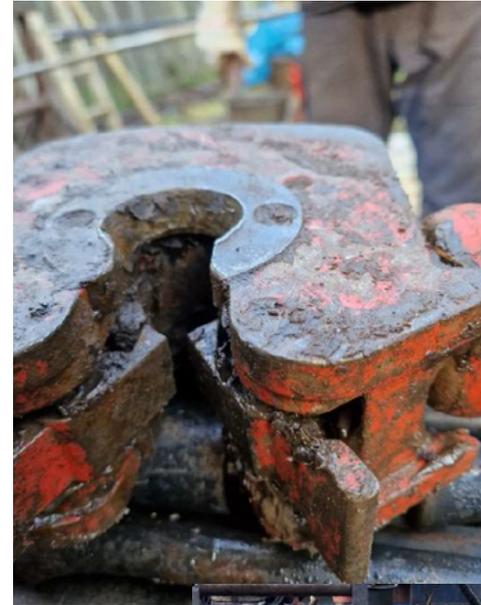
Die Ursache für das Ereignis war eine Paraffinverunreinigung im Elevator. Paraffin wird mit sinkender Umgebungstemperatur fester und nimmt eine wachsartige Konsistenz an. Dadurch wurde die Funktion der Verschlussfedern im Inneren des PG-Elevators stark beeinträchtigt.

verschmutzter PG-Elevator

- Vor Arbeitsbeginn ist eine visuelle Sicht- und Funktionsprüfung des PG-Elevators vorgeschrieben, bei Bedenken oder eine Bewertung, welche die fehlerfreie Funktion ausschließt, sind die Arbeiten umgehend anzuhalten („Stop the Job“).
- Das Öffnen des PG-Elevators, um ihn zu reinigen, ist nicht erlaubt. Daher ist zum mechanischen Reinigen mit Spachtel, das Reinigen durch „Einlegen“ in Kaltreiniger oder eine Reinigung mit Hochdruckreiniger unter Beachtung der Umweltschutzaspekte zu empfehlen.

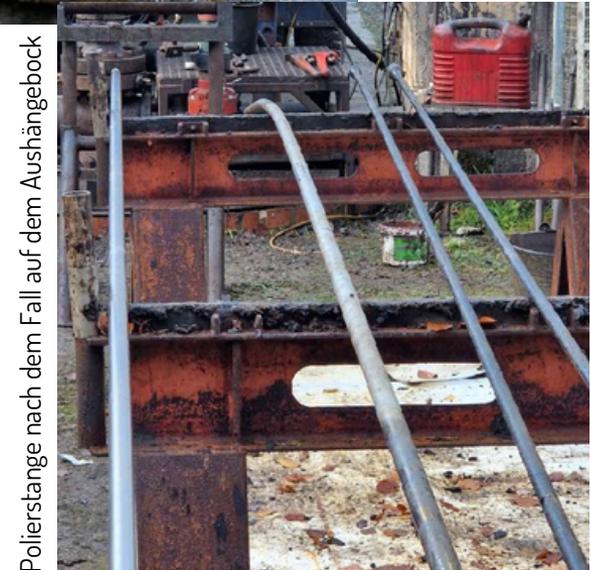
Bei Arbeiten mit einer 7/8" Polierstange kam es dazu, dass sich der Elevator öffnete und die Polierstange aus einer Höhe von ca. 3-5m auf den Aushängebock fiel.

Polierstange nach dem Fall auf dem Aushängebock
