# Mit Sicherheit zum Erfolg

## → Was ist passiert?

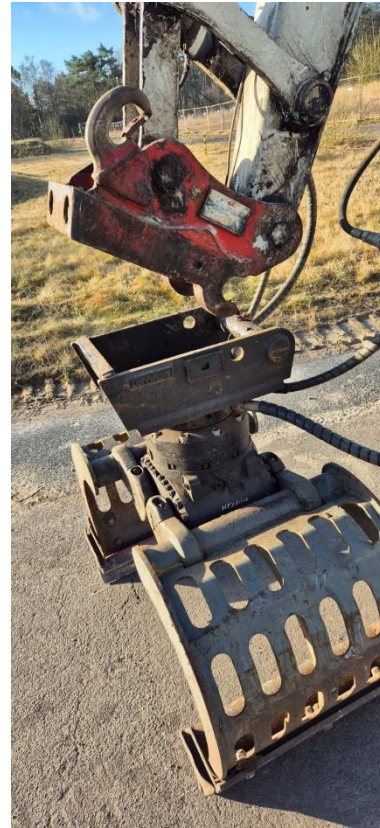
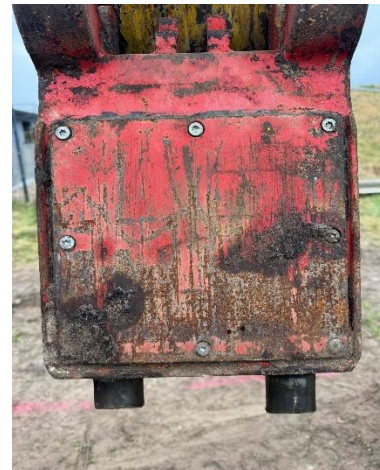
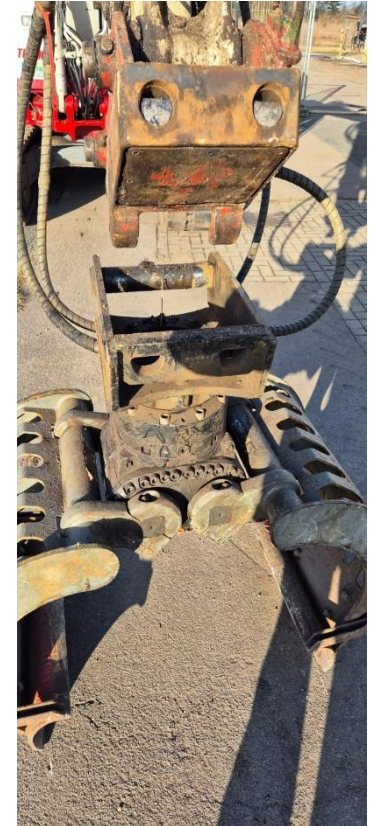
Beim Baggereinsatz löste sich die Verriegelung des Schnellwechslers selbstständig, dabei ist der Sortiergreifer heruntergefallen. Es gab keinen Personenschaden, da sich niemand im Gefahrenbereich aufhielt.

- Das Gewinde vom Verriegelungszyylinder ist ausgerissen.
  - Dadurch konnten die Verriegelungsbolzen zurückwandern und entriegeln. (Typ des Schnellwechslers: PC 88 F10321)
- ## → Was können wir aus dem Ereignis lernen?
- Verriegelungszyylinder, Zwischenstange mit Auge und Sichtstange des Schnellwechslers wurden erneuert.
  - Weitere Bagger mit derselben Schnellwechselvorrichtung wurden kontrolliert.
  - Der Vorfall wurde in Sicherheitsgesprächen thematisiert (sich nicht im Schwenkbereich des Baggers und sich nicht unter schwebenden Lasten sich aufhalten).
