## → Was ist passiert?

## → Ursache für den Unfall

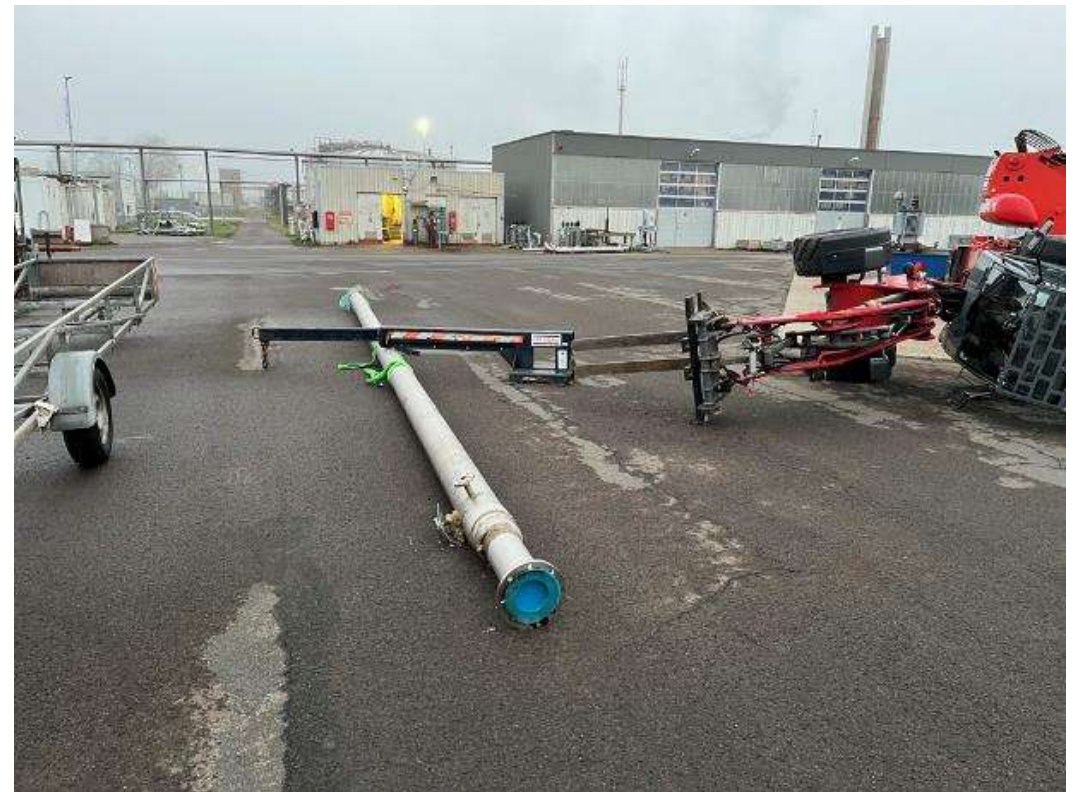
- Mitarbeiter einer Auftragnehmer Firma kippte mit dem Radlader um, als er mit montiertem Kranarm zur Auslageverlängerung einen etwa 500 kg schweren Wärmetauscher (12m lang) auf einen Anhänger verladen wollte.
- Durch Prüfung und Überprüfung der Schutzmaßnahmen (Arbeitsvorbesprechung, Persönlicher Sicherheits Check, Lebensretter) konnte eine Verletzung verhindert werden.

- Beim Rückwärtsfahren (geradeaus) wurde keine Instabilität festgestellt. Als der Lader stand und die Lenkung zur 90° Fahrtrichtungsänderung bedient wurde, kam der Lader ins Kippen.
- Die Kombination aus Radlader und Kranarm (Zubehör des Auftragnehmers) wurde in der Gefährdungsbeurteilung nicht berücksichtigt.
  - **Radlader nur mit Zubehör des Herstellers einsetzen und Gefährdungsbeurteilung erstellen**
- Keine Maschinenbetriebsanweisung für diesen Lader vorhanden, ebenso nicht für die Kombination mit diesem Zubehör.
  - **Maschinenbetriebsanweisung erstellen und betroffene Mitarbeiter schulen**
