Lernfall 06/2020: Übertreten einer Bordsteinkante

Lernfälle

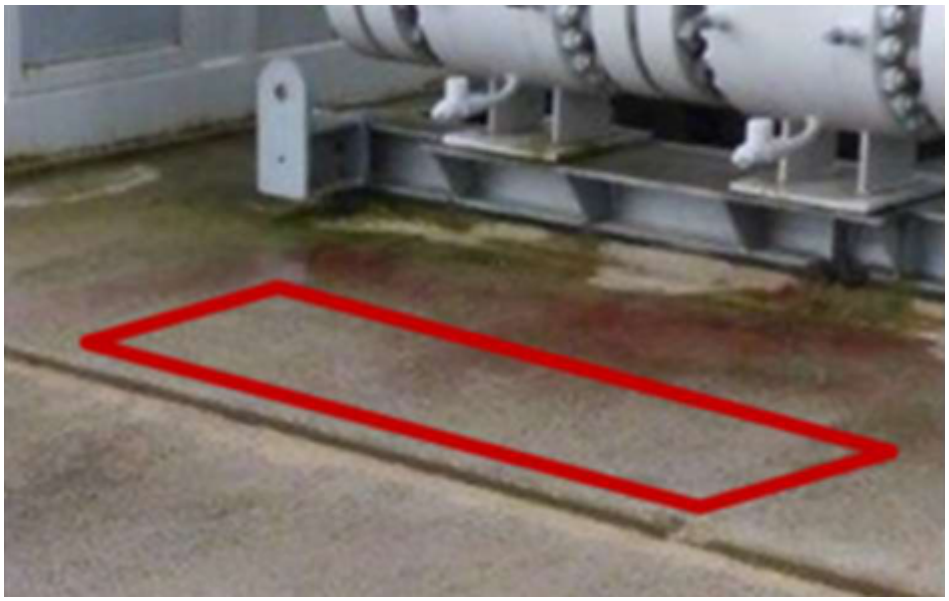
Was ist passiert?
Ein Betätigen der Handräder des Armaturenstocks erfordert das Betreten des Betonfundamentes. Beim Verlassen der Standfläche (hier rot markiert) drehte sich der Mitarbeiter rechts herum und knickte beim Übertreten einer Betonkante mit dem Fuß um. Er zog sich eine Bänderzerrung bzw. einen (An-) riss zu.

Ursache für den Unfall?
Übertreten einer Betonkante

Was können wir aus dem Ereignis lernen?
1. Aufmerksamkeit auf allen Zuwegungen zu den Arbeitsplätzen.
2. Ggf. Nutzung von knöchelhohen Sicherheitsschuhen.
