Lernfall 03/2024: Fingerverletzung / herabfallendes Teil

Lernfälle

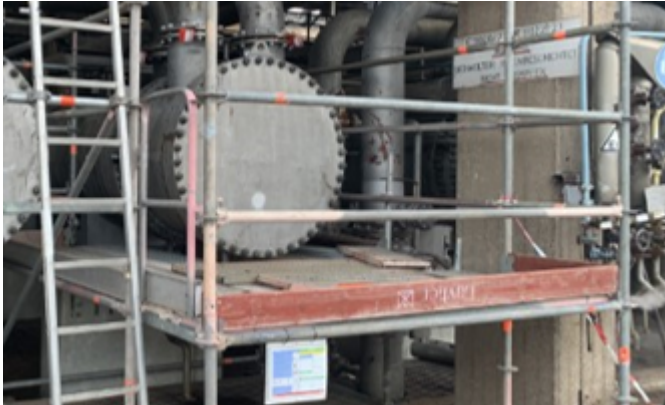
Vorbereitende Tätigkeiten zum Setzen von Steckscheiben am Lauge-Wasser Kühler. Mitarbeiter 1 lehnte die abgestellte Steckscheibe (5 kg) am Kühler an, um mit den Schraubarbeiten zu beginnen. Die Steckscheibe rutschte durch den ca. 2 cm breiten Spalt im Gerüstboden und traf die Finger des unter dem Gerüst arbeitenden Mitarbeiters 2 (ca. 1,20 m Fallhöhe).

- Art des Abstellens der Steckscheibe ermöglichte das Durchrutschen durch den Spalt.
- Gefährdung durch herabfallende Teile unterschätzt (geringe Arbeitshöhe, großes Arbeitsmaterial).
- Sind Rosten in Gerüstböden nur einseitig befestigt, lassen sie sich durch Krafteinwirkung verschieben.

- Kann ich die Arbeiten auf zwei Ebenen gleichzeitig sicher durchführen?
- Im Toolboxmeeting parallele Arbeiten absprechen.
- Mit dem Unerwarteten rechnen (was wäre wenn?), auch durch kleine Spalten kann etwas herunterfallen.
