# Lernfall 09/2022: Sturz vom Treppenturm beim Abbau der Workover-Anlage

Lernfälle

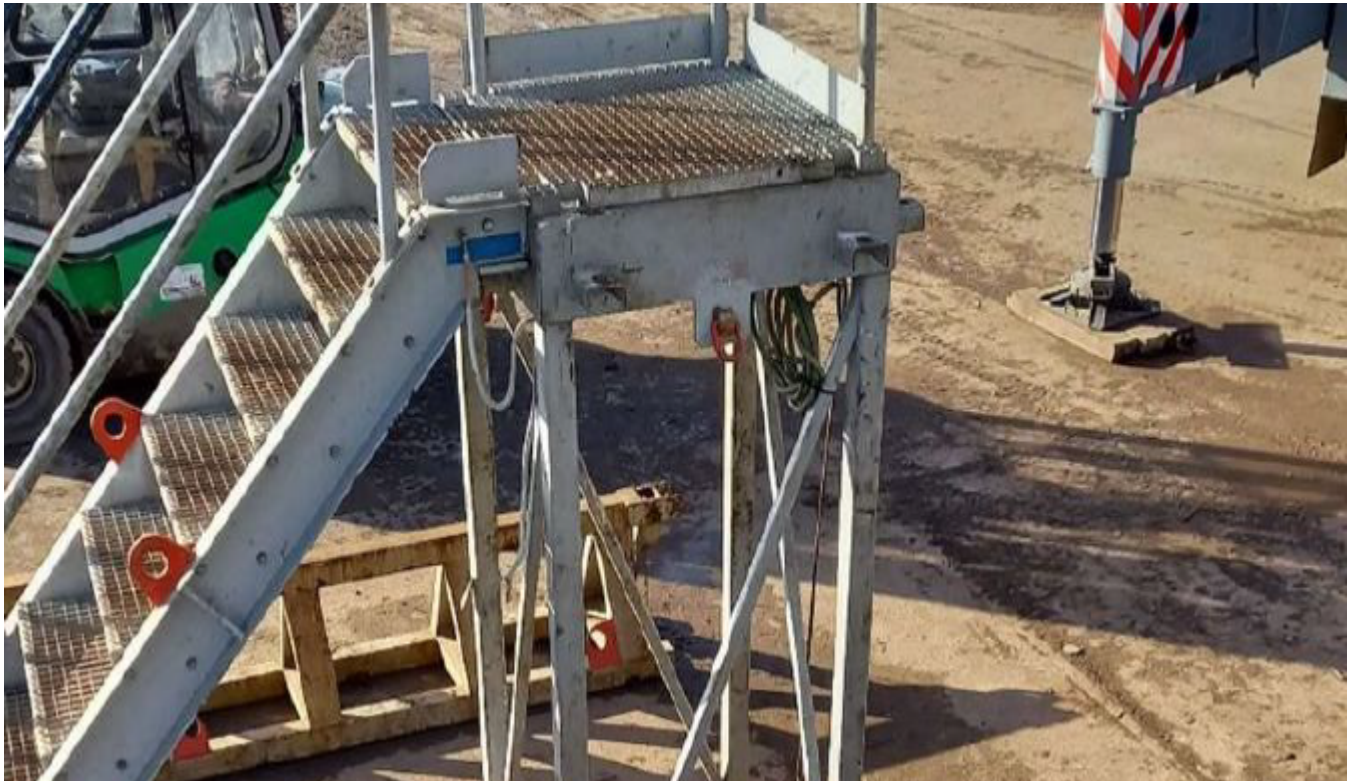
Im Zuge des Abbaus einer Workover Anlage an einer Kaverne war es erforderlich, auch die Zugänge zur Arbeitsbühne zurückzubauen. Ein Mitarbeiter stürzte vom Treppenturm der Anlage und verletzte sich stark.

Zur Demontage des oberen Treppenteiles wurden zwei Kettenstränge des Kranes an die vorgesehenen oberen Anschlagpunkte der Treppe durch den Verunfallten angeschlagen. Danach hat er den Gefahrenbereich verlassen und wollte die Last durch die zuvor angebrachte Longe führen. Beim erstmaligen Anheben ließ sich die Treppe jedoch nicht aus den Aufnahmepunkten führen. Aus diesem Grund ist der Verunfallte erneut auf den Treppenturm gestiegen und versuchte den Freigang der Treppe durch Krafteinwirkung über die Geländer Holme zu erreichen. Der zweite Mitarbeiter war zu diesem Zeitpunkt damit beschäftigt, den Ablageort der Treppe vorzubereiten. Durch das plötzliche Freiwerden der Treppe hat der Verunfallte das Gleichgewicht verloren und ist vom Treppenturm abgestürzt.

- Grundsätzlich sind die Richtlinien für Höhenarbeitsplätze einzuhalten und die erforderlichen Absturzsicherungen zu benutzen.
- Gerade in der Phase Umbau sollten neu entstehenden Gefahrenbereich erkannt werden und Probleme sind im Team abzusprechen und nicht im Alleingang zu bewältigen.
- Die Abteilung Technik hat die Verriegelung der Treppentürme neu konstruiert und setzt die Maßnahme sukzessive an allen Anlagen um.
