Lernfall 09/2023: Fußverletzung durch Verladeschlauch

Lernfälle

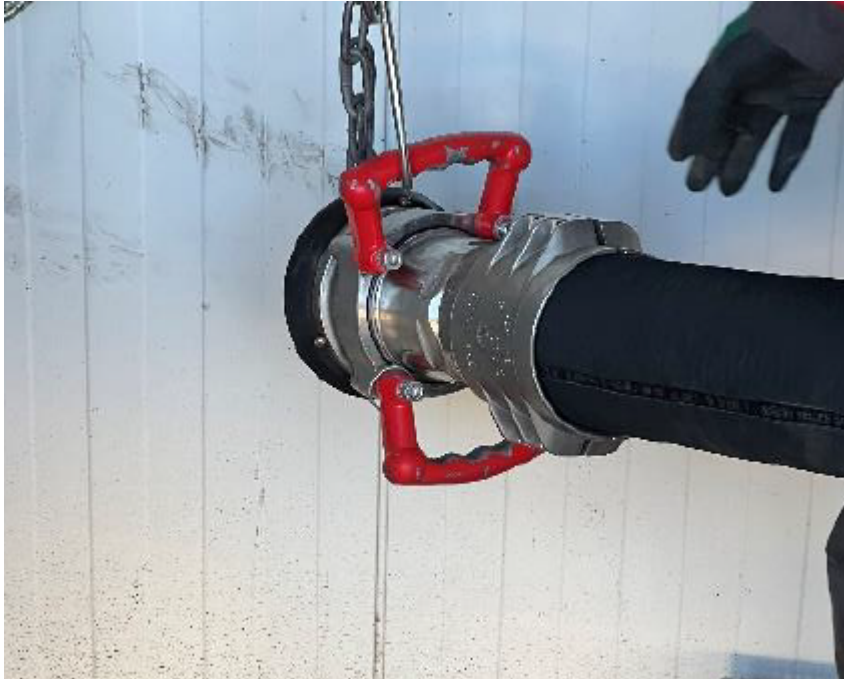
AN Mitarbeiter wollte nach dem Entladen des TKWs den Verladeschlauch in seine Ruheposition legen. Dabei rutschte die Trockenkupplung vom Haken und traf den AN Mitarbeiter am Mittelfuß. Der AN Mitarbeiter fuhr ins Krankenhaus, wo eine leichte Prellung des Mittelfußes festgestellt wurde.

Die Halterung wurde erst nach dem Projekt als Hilfsmittel angebracht, da der Schlauch sehr schwer ist. Sie war aber für diesen Einsatz nicht optimal.

Aufstellung eines Bocks, um den schweren Schlauch mit Kupplung zu tragen.
