Lernfall 11/2021: Unfall mit Gabelstapler

Lernfälle

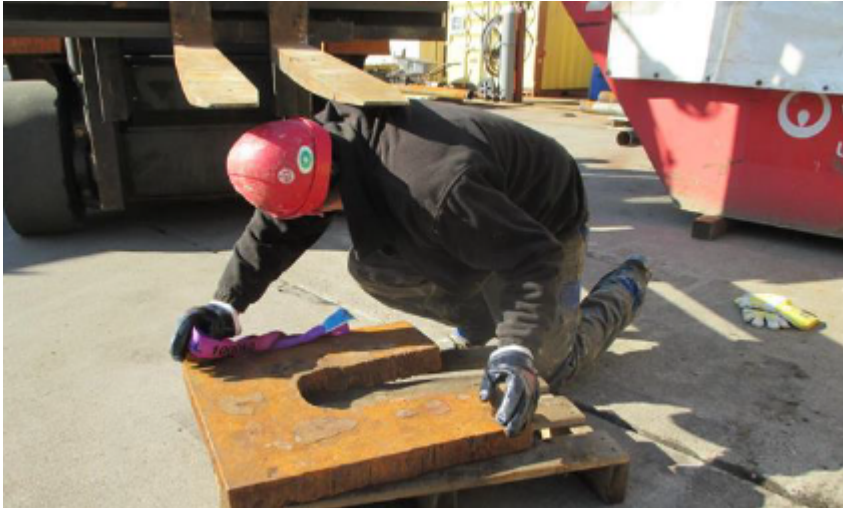
Eine Stahlplatte (rd. 1 x 1 m, ca. 150 kg) sollte mit einem Gabelstapler auf einer Holzpalette abgelegt werden. Der Staplerfahrer wurde dabei durch einen Einweiser unterstützt. Beim Absenken der Staplergabel stand die Stahlplatte jedoch senkrecht zur Holzpalette auf. Der Einweiser führte daher unvermittelt einen Ausfallschritt nach vorn aus, um die Platte so händisch nach vorn zu drücken, dass die Platte waagrecht auf der Holzpalette zum Liegen kommen kann. Zu diesem Zeitpunkt war der Oberkörper des Einweisers jedoch bereits zwischen eigenem Knie und Gabel des Staplers (Rückenbereich) eingeklemmt.

Der Verunfallte hatte seinen Blick auf die Last gerichtet und dabei den Blickkontakt mit dem Fahrer verlassen. Außer dem fehlenden Blickkontakt zum Fahrer hat er bei seiner Konzentration ausschließlich auf das Bewegen der Stahlplatte auch offenbar nicht bemerkt, dass er sich durch sein Bücken unter die sich absenkende Gabel und damit in unmittelbare Gefahr begeben hat.

Oberstes Ziel ist die Vermeidung von Gefahren. Dabei ist nach dem TOP Prinzip zu verfahren.

- Das heißt technische Maßnahmen sind vor allen übrigen Maßnahmen zu bevorzugen.
- Danach folgen organisatorische Maßnahmen.
- Erst wenn diese Möglichkeiten erschöpft sind, werden personenbezogene Maßnahmen umgesetzt.

Auch scheinbar einfache Tätigkeiten haben hohes Gefahrenpotenzial. Handlungen sind vorher zu überdenken, im Zweifel Arbeiten unterbrechen und mit Kollegen sicheren Fortgang abstimmen bzw. wenn keine sichere Lösung

gefunden wird, Arbeiten stoppen und mit der vorgesetzten verantwortlichen Person eine Lösung finden, die durch die verantwortliche Person freigegeben wird.
