Rekultivierung der Betriebsstätte Suderbruch

Umsetzung vor Ort

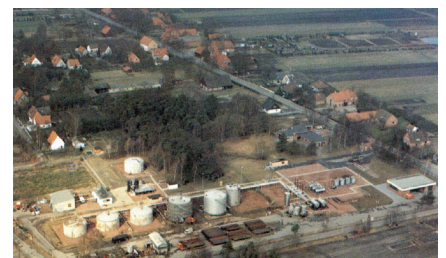
Während der Betriebszeit (aus östlicher Richtung)

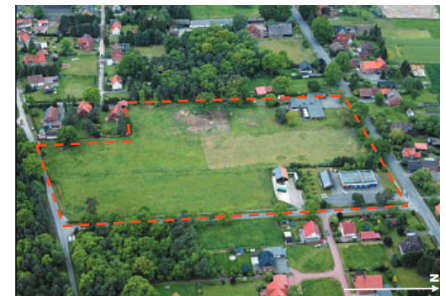
Luftbild Mai 2014 aus Osten
