Mit Sicherheit zum Erfolg

→ Was ist passiert?

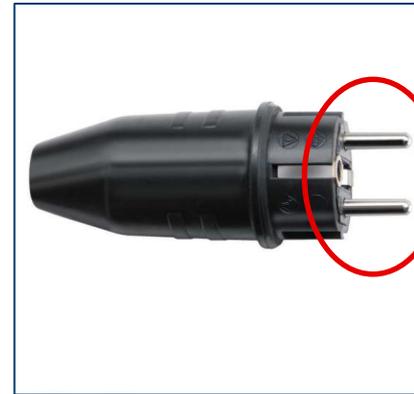
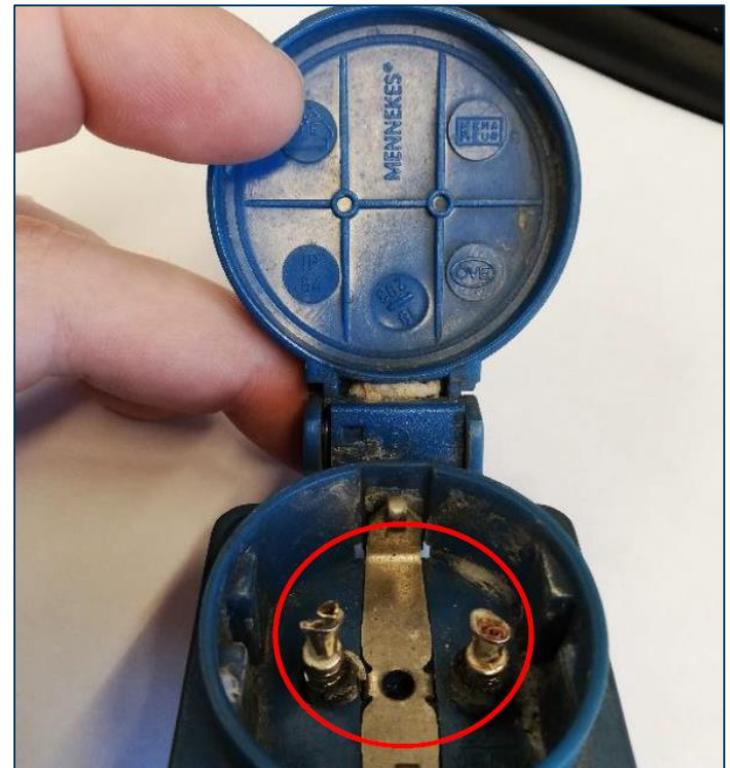
Bei einer regelmäßigen Kontrolle ist aufgefallen, dass in einer Außensteckdose zwei verschmolzene Kontaktstifte eines Steckers noch in den Kontaktöffnungen der Steckdose steckten. Beim Auffinden des beschriebenen Mangels waren alle Sicherungen eingeschaltet und somit die verbliebenen Stifte in der Steckdose unter Spannung (230V). Durch umsichtige Öffnung wurde ein Stromunfall vermieden.

Anscheinend war der Stecker in der Steckdose verschmolzen und ein einfaches Ziehen nicht mehr möglich. Offensichtlich wurde der Stecker gewaltsam aus der Steckdose entfernt. Die Kontaktstifte verblieben jedoch in der Steckdose.

- Anlagen und Geräte dürfen nie in einem unsicheren Zustand hinterlassen werden.
- Defekte sind umgehend zu melden und eine Behebung einzuleiten.
