Mit Sicherheit zum Erfolg

→ Was ist passiert?

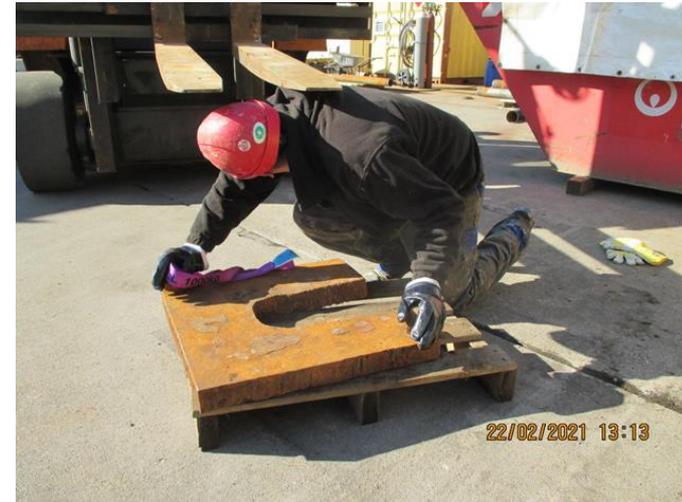
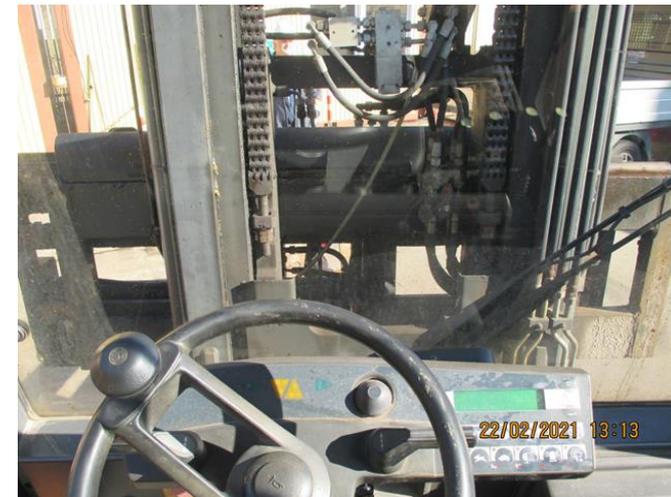
Eine Stahlplatte (rd. 1 x 1 m, ca. 150 kg) sollte mit einem Gabelstapler auf einer Holzpalette abgelegt werden. Der Staplerfahrer wurde dabei durch einen Einweiser unterstützt. Beim Absenken der Staplergabel stand die Stahlplatte jedoch senkrecht zur Holzpalette auf. Der Einweiser führte daher unvermittelt einen Ausfallschritt nach vorn aus, um die Platte so händisch nach vorn zu drücken, dass die Platte waagrecht auf der Holzpalette zum Liegen kommen kann. Zu diesem Zeitpunkt war der Oberkörper des Einweisers jedoch bereits zwischen eigenem Knie und Gabel des Staplers (Rückenbereich) eingeklemmt.

Der Verunfallte hatte seinen Blick auf die Last gerichtet und dabei den Blickkontakt mit dem Fahrer verlassen. Außer dem fehlenden Blickkontakt zum Fahrer hat er bei seiner Konzentration ausschließlich auf das Bewegen der Stahlplatte auch offenbar nicht bemerkt, dass er sich durch sein Bücken unter die sich absenkende Gabel und damit in unmittelbare Gefahr begeben hat.

Oberstes Ziel ist die Vermeidung von Gefahren. Dabei ist nach dem **TOP Prinzip** zu verfahren.

- › Das heißt **technische** Maßnahmen sind vor allen übrigen Maßnahmen zu bevorzugen.
- › Danach folgen **organisatorische** Maßnahmen.
- › Erst wenn diese Möglichkeiten erschöpft sind, werden **personenbezogene** Maßnahmen umgesetzt.

Auch scheinbar einfache Tätigkeiten haben hohes Gefahrenpotenzial. Handlungen sind vorher zu überdenken, im Zweifel Arbeiten unterbrechen und mit Kollegen sicheren Fortgang abstimmen bzw. wenn keine sichere Lösung gefunden wird, Arbeiten stoppen und mit der vorgesetzten verantwortlichen Person eine Lösung finden, die durch die verantwortliche Person freigegeben wird.
