→ Was ist passiert?

→ Ursache für den Unfall

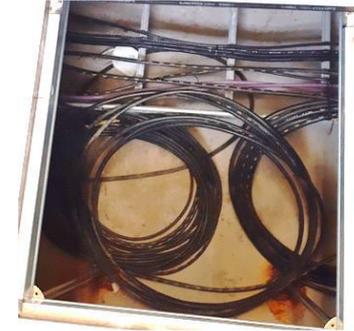
- › Der Verunfallte hat einen Karton mit Material aus einem Magazin geholt.
- › In der Zwischenzeit hat ein anderer Kollege im Installationsraum eine Doppelbodenplatte geöffnet, um den Kabelzug vorzubereiten.
- › Der Verunfallte betrat den Raum mit dem Karton in beiden Händen und fiel in den direkt zuvor geöffneten Doppelboden (ca. 110 cm tief).
- › Durch die im Doppelboden befindlichen Kabelbrücken und Installationen zog sich der Mitarbeiter Schnittwunden und Prellungen am linken Bein zu.

- ❖ Den Doppelboden geöffnet ohne Absicherung der Absturzstelle
- ❖ Nicht ausreichende Kommunikation/Koordination der MA untereinander

- › Geöffnete Doppelböden grundsätzlich geeignet absichern.
