Mit Sicherheit zum Erfolg

→ Was ist passiert?

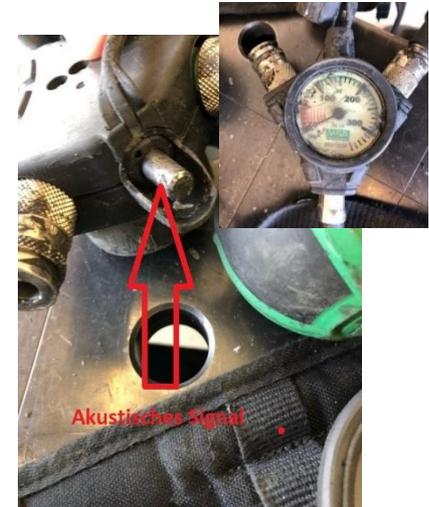
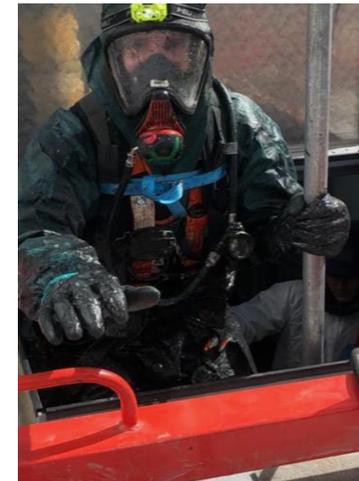
Ein Mitarbeiter war damit beschäftigt, einen LAWA-Erdtank mit schwerem Atemschutz zu reinigen. Durch die starke Verschmutzung des LAWA-Tanks setzte sich im Bereich des akustischen Signals am Pressluftatmer Schmutz ab, wodurch es zu einem Versagen des akustischen Signals für „Atemluft Minimum“ kam. Der eingesetzte Mitarbeiter konnte dieses Signal also nicht wahrnehmen. Eine korrekte Ablesung der Druckanzeige der Atemluft war aufgrund der starken Verschmutzung ebenfalls nicht möglich. Es kam zu einer kompletten Entleerung der Atemluftflasche, der Mitarbeiter musste kurzzeitig die Umgebungsluft im LAWA-Tank einatmen, welcher mittels Gebläse belüftet wurde.

- Schmutzablagerungen sowohl am Signalgeber, als auch auf der Druckanzeige
- Durch die schwierigen Bedingungen hat sich die Einsatzzeit verkürzt, dies war der Mannlochwache nicht bewusst

- Anpassung der Einsatzzeit bei erschwerten Bedingungen
- Überwachung der Einsatzzeit des Mitarbeiters im Tank durch die Mannlochwache
- Evaluierung von technischen Möglichkeiten zur besseren Alarmierung
- Evaluierung von Möglichkeiten, den schweren Atemschutz durch umgebungsluftunabhängige Druckluftversorgung zu ersetzen, um bei Einsätzen zeitlich flexibler zu sein
- Übung und Unterweisung über An- und Ablegen von Atemschutzgeräten inkl. Funktionskontrolle gem. PSA-V sind im Abstand von max. 6 Monaten bzw. vor dem nächsten Einsatz durch fachkundige Personen erforderlich
